# Urker Pareltjes

Pleidooi voor betere bescherming

Lucia de Vries

Stichting Erfgoed Urk (SEU)

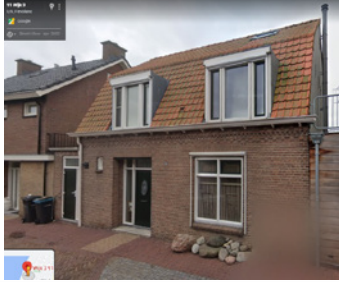
| Adres | Foto 1964 | Foto 2022 | Omschrijving & status |
|---|---|--|---|
| Wijk 3-91 | | | <p><b>Woning</b><br/>Portiek met spitsboog onder een opgemetselde dakkapel onder een gebroken zadeldak.</p> <p><b>Status</b><br/><b>Beeldbepalend Object</b><br/>Is ingrijpend gerenoveerd waarbij de unieke entree, dakkapel en geveldetails volledig zijn verdwenen.</p> |

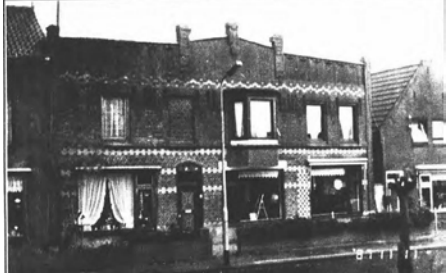
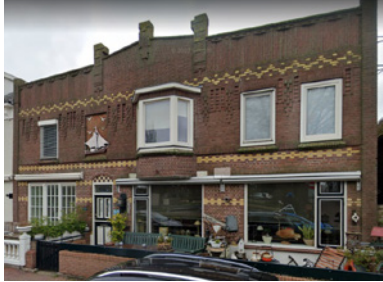
| Adres | Foto 1964 | Foto 2022 | Omschrijving & status |
|---|---|--|---|
| Wijk 4 - 6 | | | <p>Woonhuis/Bakkerij</p> <p>Pand met aantrekkelijke metselverbanden en nog aanwezige bakkersoven</p> <p><b>Status</b><br/><b>Beeldbepalend Object</b><br/>In goede staat. Voorgevel links helaas voorzien van raam met roeden en moderne deur.</p> |

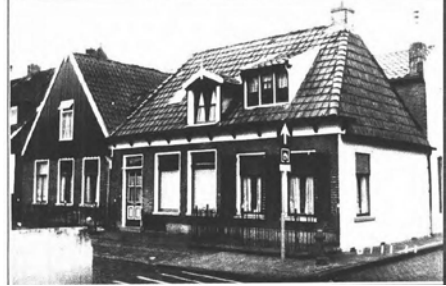
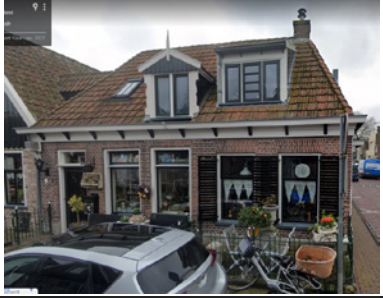
| Adres | Foto 1964 | Foto 2022 | Omschrijving & status |
|---|---|--|---|
| Wijk 3 - 28 | | | <p>Woonhuis/vml winkel/bakkerij</p> <p>Het linkerdeel heeft besloten topgevel met makelaar. Rechter deel onder zadeldak met dakgoot op schoren. De vrij stijlde kap heeft een originele en later toegevoegde dakkapel.</p> <p><b>Status</b><br/>Rijksmonument<br/>Huis heeft haar historische elementen behouden.</p> |

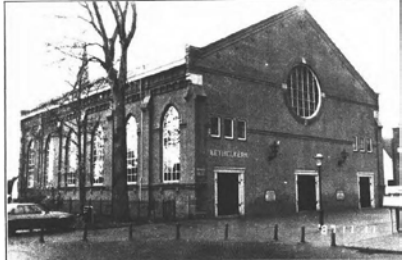
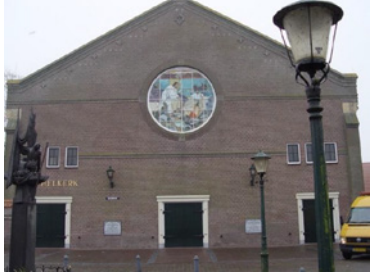
| Adres | Foto 1964 | Foto 2022 | Omschrijving & status |
|---|---|--|---|
| Wijk 3 - 3 | | | <p><b>Kerk</b></p> <p><b>Status</b><br/>Rijksmonument<br/>Heeft historische details behouden. Nieuw glas in lood raam en nieuwe omheining geplaatst.</p> |

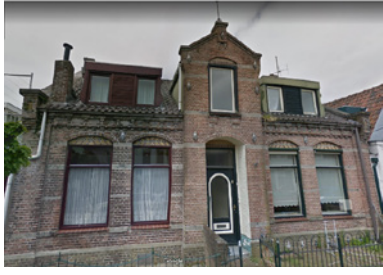
| Adres | Foto 1964 | Foto 2022 | Omschrijving & status |
|---|---|--|---|
| Wijk 3 - 50A | | | <p><b>Woonhuis</b><br/>Symmetrisch pand met een verhoogde, iets risoliserende middentravee met inspringende entree. Decoratief baksteengebruik aan de gevelranden.</p> <p><b>Status</b><br/>Historische details behouden. Houten hek vervangen door ijzeren hek.</p> |

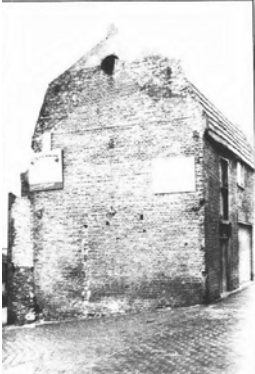
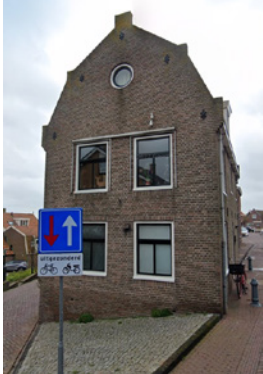
| Wijk 3 - 2 | | | <p><b>Veestal/pakhuis</b></p> <p>Beeldbepalend, op karakteristiek punt gelegen pand onder gebroken zadeldak.</p> <p><b>Status</b></p> <p>Opnieuw opgemetseld. Gevelstructuur en rond raam behouden, vier ramen toegevoegd.</p> |

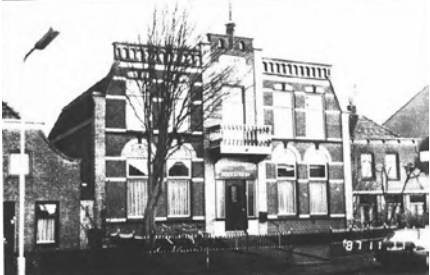
| Wijk 4 - 22 | | | <p><b>Pastorie</b></p> <p>Symmetrische voorgevel opgemetseld met een rondboogfries van rode verblensteen. Balkon met gedraaide ballusters. Smeedijzeren decoratie op gevelbekroning.</p> <p><a href="https://www.flevolanderfgoed.nl/home/erfgoed/noordoostpolder-2/urk-3/voormalige-pastorie-gereformeerde-kerk.html">https://www.flevolanderfgoed.nl/home/erfgoed/noordoostpolder-2/urk-3/voormalige-pastorie-gereformeerde-kerk.html</a></p> <p><b>Status</b></p> <p>Makelaarskantoor. Historische details behouden. Gemetselde entree toegevoegd. Houten hek vervangen door ijzeren hek.</p> |

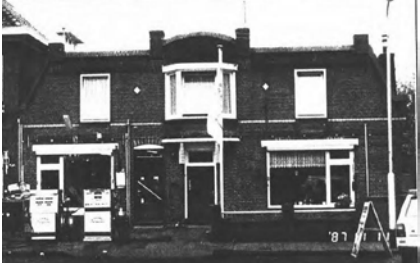
| Wijk 4 - 18 | | | <p><b>Dubbel woonhuis / winkel</b></p> <p>Erker op verdieping onder een eenvoudige, convex gewelfde gevelbekroning.</p> <p><b>Status</b></p> <p>Historische details grotendeels behouden, pomp verwijderd. Plan voor vakantie-appartementengebouw ingediend.</p> |

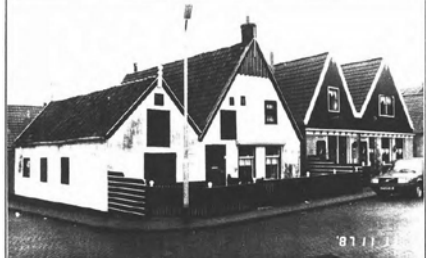
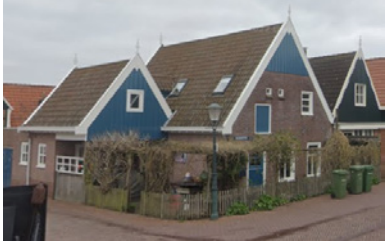
| Wijk 4 - 48 | | | <p><b>Woonhuis met schuur</b></p> <p>Karakteristiek ensemble met gepleisterde muren. Interieur in oorspronkelijk staat, inclusief bedstede.</p> <p><b>Status</b></p> <p>Opnieuw opgebouwd. Pleisterwerk verwijderd. Historische elementen deels teruggebracht maar positie van gevels ingrijpend veranderd. Historisch hek vervangen door moderne omheining.</p> |

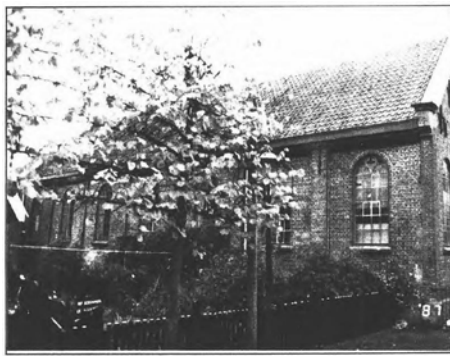
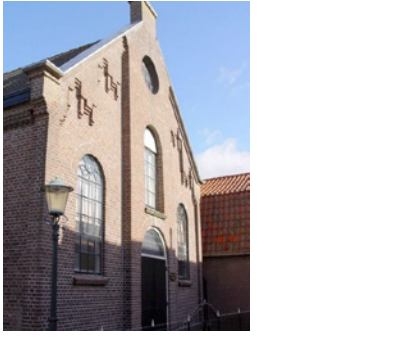
| Wijk 4 - 101 | | | <p><b>Kerk</b></p> <p><b>Status</b></p> <p>Rijksmonument<br/>Historische details behouden.</p> |

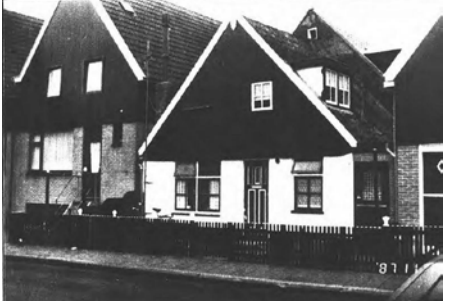
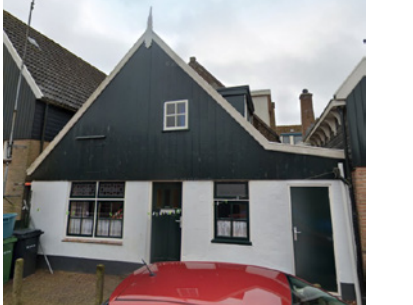
| Wijk 5-10 | | | <p><b>Woonhuis</b></p> <p>Urker huisje met gepleisterde gevel met beschoten geveltop en glas in lood bovenlichten.</p> <p><b>Status</b></p> <p>Rijksmonument<br/>Onlangs mooi gerestaureerd.<br/>Historische details behouden.<br/>Steeg overdekt, houten hek verwijderd.</p> |

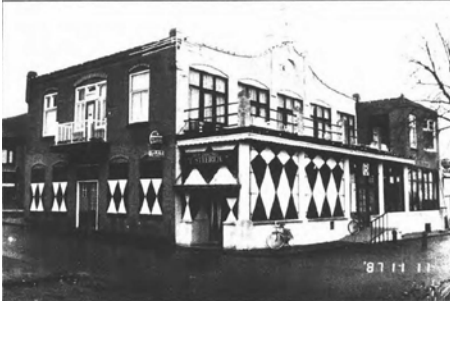
| Wijk 2 - 15 | | | <p><b>Het Wapen van Urk</b></p> <p>Gevellijst met blok- en muizetand. Uitmetelingen in bovenhoeken. Vooraanzicht met lage aanbouw uit ca 1925. Gevelbekroning met ornament en windvaan. Balkon met gemetselde balustrade.</p> <p><b>Status</b></p> <p>Topgevel redelijk intact. Op begane grond raampartij vervangen. Aanbouw ingrijpend gerenoveerd met lichtere kleur baksteen, grijze rolluiken, nieuw, afwijkend zijraam aan oostkant. Terras blijft zich uitbreiden.</p> |

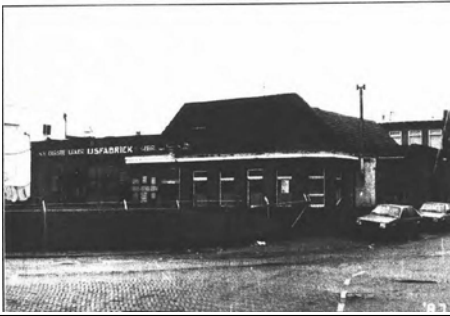
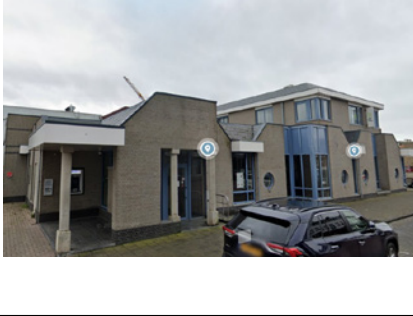
| Klifweg 10-16 | | | <p><b>Ijsfabriek</b></p> <p><b>Status</b></p> <p>Gesloopt</p> |

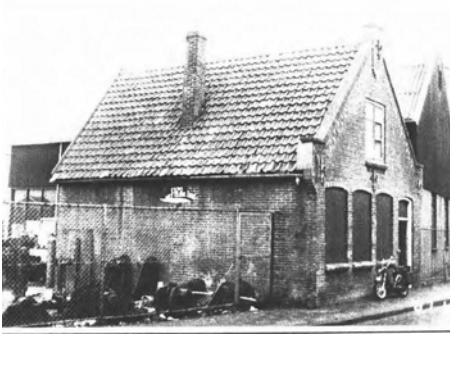
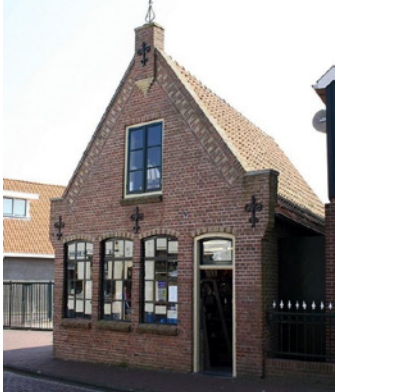
| Wijk 2 - 26 | | | <p><b>Smederij</b></p> <p>Aardig voorgeveltje dat schuin geplaatst is tov de zijgevels. Uitgemetselde dakaanzet met schoulers.</p> <p><b>Status</b></p> <p>Rijksmonument<br/>Historische details behouden. Hier kan Urk trots op zijn. Mag meer aandacht krijgen.</p> |

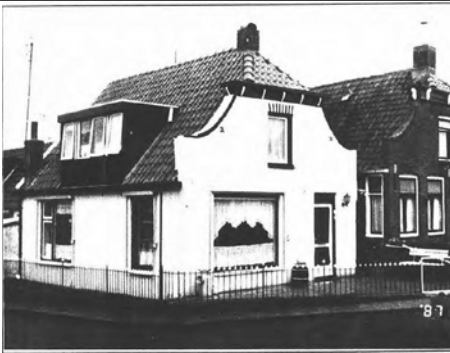
| <p>Wijk 5 – 36 en 37</p> | | | <p><b>Woonhuizen</b><br/> Huizenduo met dakgevel op zwenkgevel. Nr 36 heeft grote, later toegevoegde dakkapel. Ook het pand op nr 35 is van beeldondersteunende waarde</p> <p><b>Status</b><br/> Historische details mooi bewaard gebleven. Nr 36 kreeg modern zonnescherm dat uit de toon valt. Wijk 5-35 vernieuwd momenteel zijkant.</p> |

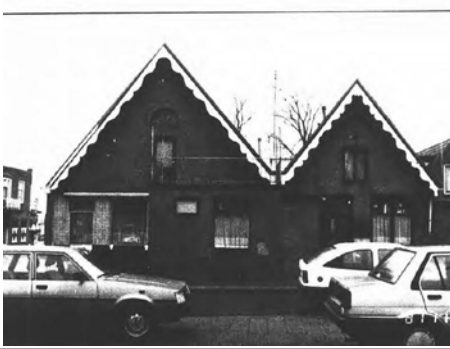
| <p>Wijk 2 – 69 en 69A</p> | | | <p><b>Woonhuizen</b><br/> Twee puntgevels met geschulpte windveren en halfronde, gietijzeren venstertjes onder met pannen gedekte zadeldaken.</p> <p><b>Status</b><br/> Helaas zijn de prachtige historische details deels verdwenen, inclusief de windveren en halfronde raam op nr 69. Door plastic balkon-omheining is eenheid tussen woningen moeilijk te zien.</p> |

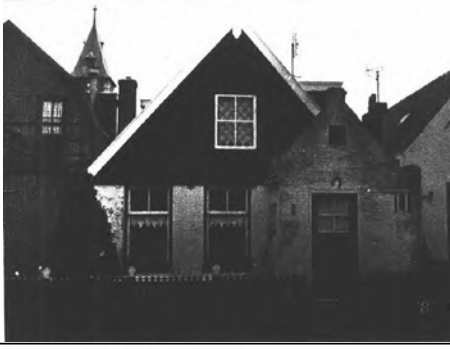
| <p>Wijk 2 - 85</p> | | | <p><b>Woonhuis</b><br/> Karakteristiek pand met beschoten geveltop en makelaar. Entree met bakstenen uitbouw met tuitgeveltje.</p> <p><b>Status</b><br/> Rijksmonument<br/> Historische details behouden. Uitbouw geverfd. Houten hekwerk behouden.</p> |

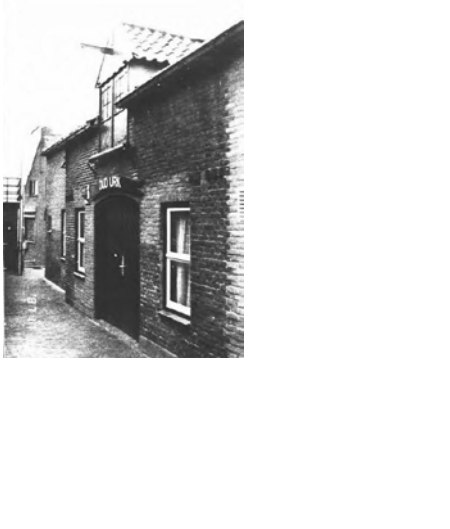
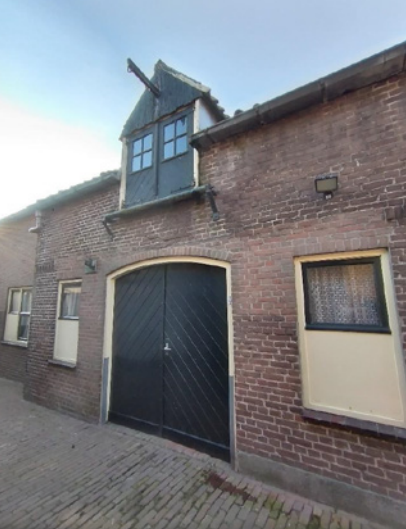
| <p>Wijk 3-73</p> | | | <p><b>Opslag</b><br/> Houten dakkapel met deurtjes, hijsbalk en met pannen gedekt zadeldakje boven een dubbele deur.</p> <p><b>Status</b><br/> Grotendeels intact. Onderramen vervangen door houten platen.</p> |

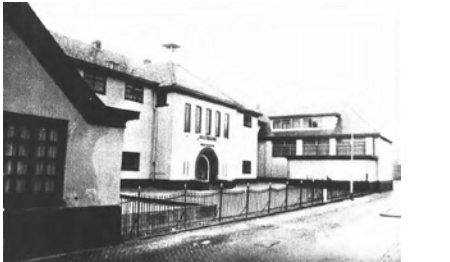
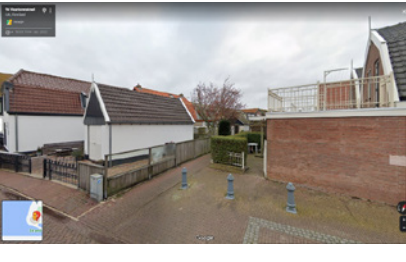
| <p>Wijk 3 - 66</p> | | | <p><b>Wilhelminaschool</b></p> <p><b>Status</b><br/> Gesloopt. De op deze plek gebouwde huizen hebben een moderne uitstraling, voorzien van Mansardedaken met houten omlijsting en makelaar of zadeldaken met groene, houten betimmering.</p> |

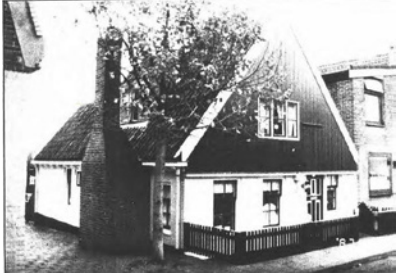
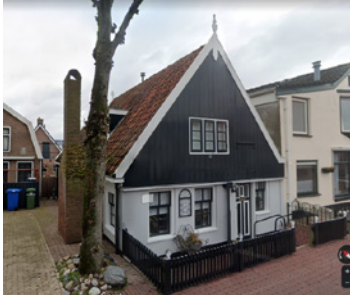
| Wijk 6 - 22 | | | <p><b>Woonhuis</b><br/>Urker huisje met lager achterhuis en later geplaatste uitpandige schoorsteen (fort). Zesruits-schuifvensters onder beschoten geveltop.</p> <p><b>Status</b><br/>Rijksmonument<br/>Prachtig onderhouden met behoud van historische details.</p> |

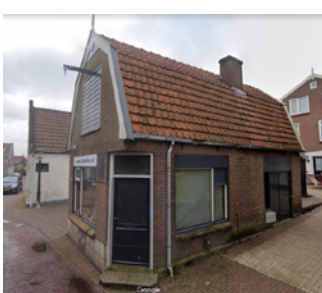
| | | | <p>Opvallend klein winkelpandje onder gebroken zadeldak. Entree in een afgesneden hoek. Ijzere hijsbalk boven dubbele laaddeur op de zolderverdieping.</p> <p><b>Status</b><br/>Historische details deel intact, helaas sterk verwaarloosd. Verdient nieuwe aandacht.</p> |

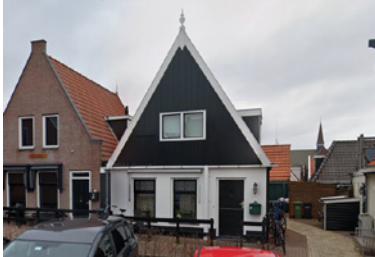
| Wijk 5 - 98 | | | <p><b>Woonhuis</b><br/>Winkel-werkplaats<br/>Urker huisje met smal, liggend venster in blauw beschilderde beschoten geveltop. Grote etalage erker.</p> <p><b>Status</b><br/>Na renovatie herinnert vrijwel niets meer aan het eerdere ontwerp. Unieke details zijn verdwenen.</p> |

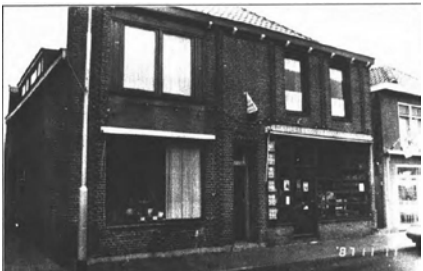
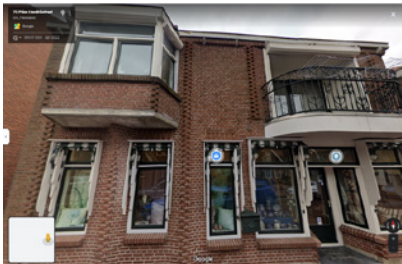
| Wijk 2 - 90 | | | <p><b>Bakkerij winkel woonhuis</b><br/>Gevel met concaaf gebogen traveen en uitgemetselde, verticale banden. Pand nogal gewijzigd.</p> <p><b>Status</b><br/>Tijdens grondige renovatie zijn de verticale banden teruggebracht maar verder rommelige, deels historiserende, deel moderne toepassingen die de gevel ingrijpend hebben aangetast</p> |

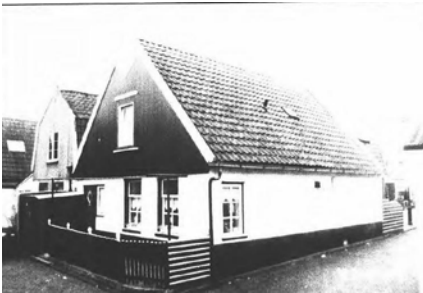
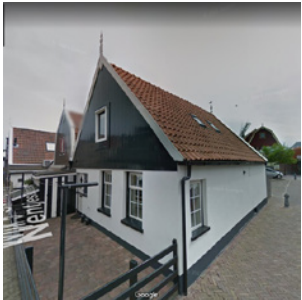
| Wijk 5 - 127 | | | <p><b>Woonhuis</b><br/>Topgevel met vertikaal beschot en makelaars. Aan de voorgevel venster met luiken. Tuintje met houten hekwerk en schuttingen. Aan de achterzijde een houten privaat en dito afscheidingen.</p> <p><b>Status</b><br/>Goed onderhouden, met zorg voor historische details. Helaas is het oude hek en de unieke half-schutting vervangen. Belangrijke historische locatie ivm 14<sup>de</sup> eeuws Blokhuis/Sterkte.</p> |

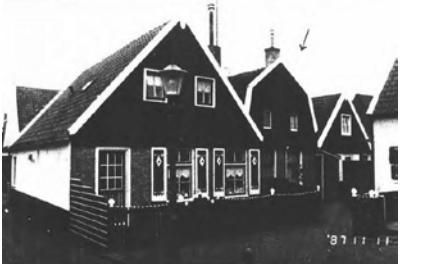
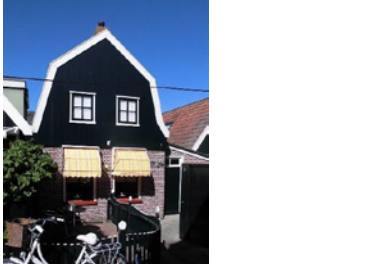
| Wijk 5 - 126 | | | <p><b>Woonhuis</b><br/>Eenvoudig pandje met gebroken zadeldak en beschoten geveltop.</p> <p><b>Status</b><br/>Rijksmonument<br/>Belangrijke historische locatie van 14<sup>de</sup> eeuws Blokhuis/Sterkte. Goed onderhouden, met houten hek. Zonwering nogal opvallend.</p> |

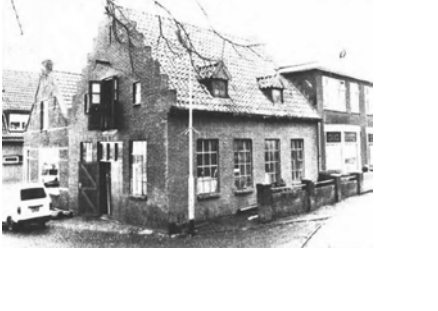
| Wijk 1 - 76 en 77 | | | <p><b>Smederij</b><br/>Pand met trapgevels, stalen vensters en houten dakkapelletjes. Zolderverdieping met dubbele laaddeur.</p> <p><b>Status</b><br/>Goed onderhouden pandje met behoud van historische details. Verdient zeker monumentenstatus. Dat geldt overigens ook voor het pandje ernaast, Wijk 1-76.</p> |

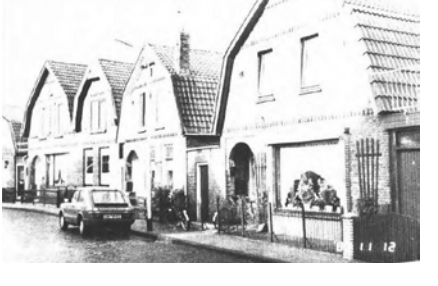
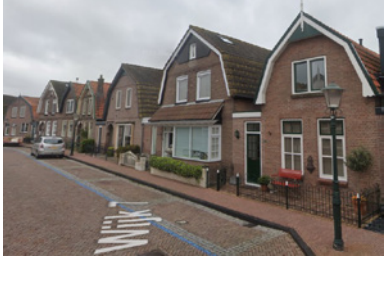
| Wijk 7 - 57 - 62 | | | <p><b>Woonhuizen</b><br/>Rijte huizen met gebroken zadeldaken en aardige, identieke entreepartijen die ook elders in het dorp als reeks voorkomen (Wijk 7-12 -15)</p> <p><b>Status</b><br/>Diverse huizen hebben helaas de unieke ingang verwijderd. Slechts drie huizen hebben de ronde entree behouden. Ook de unieke witten gevelrand is in sommige gevallen verwijderd. Uitstekende erker tasten het ritme sterk aan.</p> |

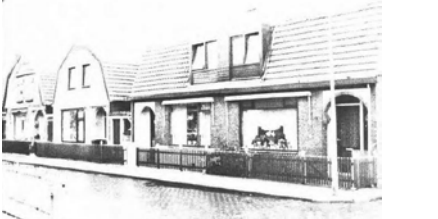
| Wijk 7 - 12-15 | | | <p><b>Woonhuizen</b><br/>Verschillende woningen onder gebroken zadeldaken en identieke hoefijzervormige entree, die ook in Wijk 7 te vinden zijn.</p> <p><b>Status</b><br/>Gelukkig zijn de unieke entrees en fraaie uitstekende bakstenen in gevel bewaard gebleven. Traditioneel hekwerk helaas door meeste woningen vervangen, wat een onrustig beeld schept.</p> |

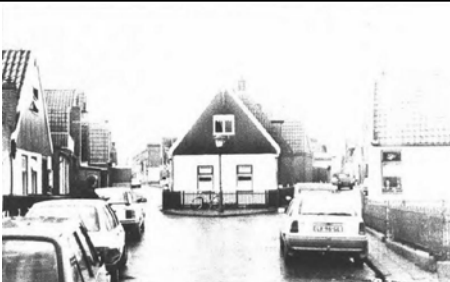
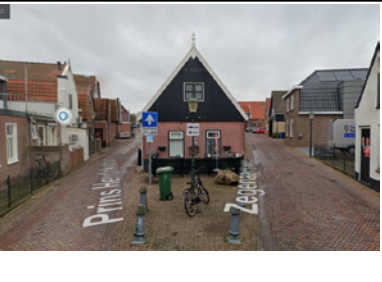
| <p>Splitsing</p> | | | <p><b>Splitsing Wijk 2 en 5</b><br/>Dorpsbeeld bepalende zichtlijnen.</p> <p><b>Status</b><br/>Huis goed onderhouden. Witte pleisterwerk is verdwenen. Veelheid aan verkeersborden geeft dit punt een rommelige aanblik.</p> |

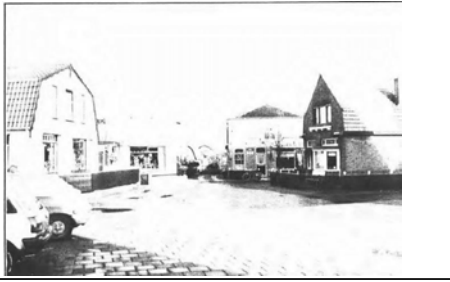
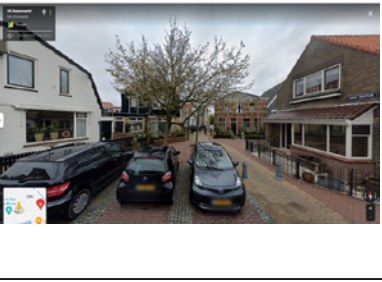
| <p>Harmen<br/>Vissersplein</p> | | | <p><b>Harmen Vissersplein</b><br/>Dorpsbeeld bepalende zichtlijnen</p> <p><b>Status</b><br/>De bomen vormen een mooie toevoeging. Helaas worden de zichtlijnen van het plein sterk beïnvloed door de parkeervakken. Ook de moderne erker van Wijk 5-88 is storend. Wijk 5-89 is opvallend mooi gerestaureerd, met fraaie gevelsteen.</p> |

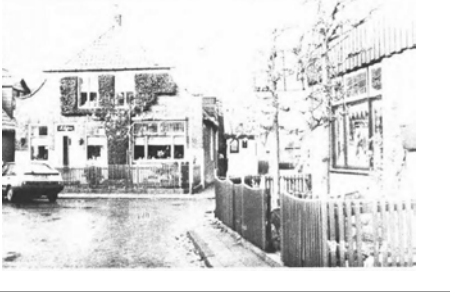
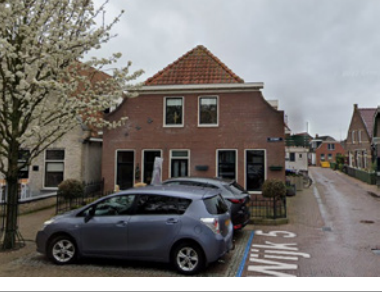
| <p>Wijk 4 - 28</p> | | | <p><b>Woonhuis</b><br/>Beeldbepalend woonhuis met wolfsdak, met klimop begroeide zwenkgevel en leilinde.</p> <p><b>Status</b><br/>Tijdens grondige renovatie zijn veel mooie historische details verdwenen. Raampartijen veranderd en uit balans, gele pleisterrand aan onderzijde voorgevel verwijderd. Klimop en leilinde gekapt, houten hek vervangen door metalen hek.</p> |

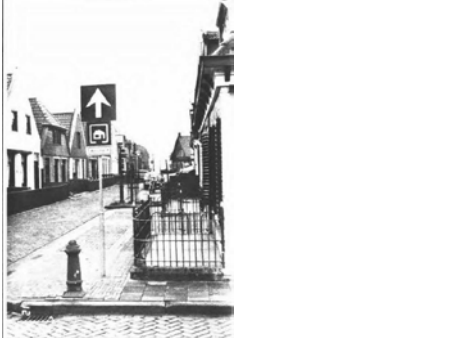
| <p>Hessel<br/>Hoefnagel-<br/>straat (Wijk 3)</p> | | | <p><b>Doorkijkje naar Zee</b></p> <p><b>Status</b><br/>Intact</p> |

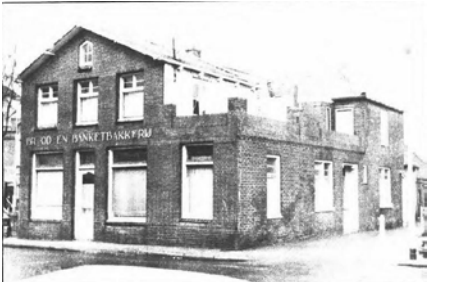
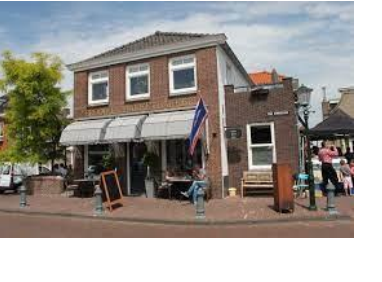
| <p>Wijk 4 – 20</p> | | | <p><b>Bakkerij/woonhuis</b><br/>Pand staat op voormalig gemeentehuis. Nog originele inventaris.</p> <p><b>Status</b><br/>Ingrijpend gerenoveerd, nu in gebruik als lunchroom, winkel en woonhuis</p> |

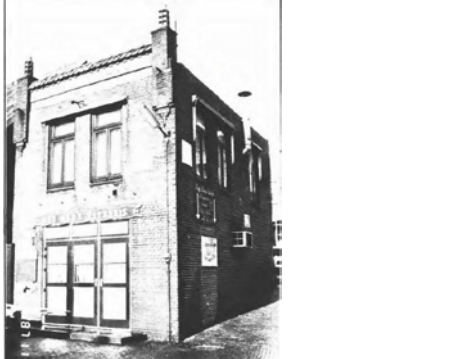
| <p>Wijk 1 – 61A</p> | | | <p><b>Boothuisje</b><br/>Pand onder verdieping met plat dak. Vml kantoor EUSM. Voorgevel met hardstenen naamplaat en keramische elementen op de verhoogde, uitgemetselde gevelhoeken.</p> <p><b>Status</b><br/>Gemeentelijk monument<br/>Sinds 2006 samen met De Boet monument. Omgebouwd tot restaurant. Historische details deels behouden. Twee nieuwe ramen geplaatst. Houten deuren vervangen door glas.</p> |

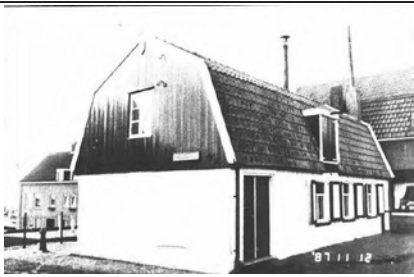
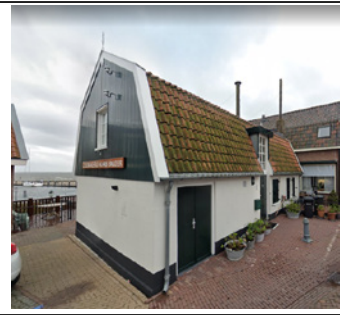
| Wijk 1 - 57 | | | <p><b>Zeilmakerij</b><br/>Pleisterlagen met schijnvoegen. Een afgesloten hoek. Geveltop met vertikaal beschot en makelaar. Vensters met luiken. Dubbele deur. Dakkapel met luiken en hijsbalk.</p> <p><b>Status</b><br/>Rijksmonument<br/>Gerenoveerd. Veel details bewaard gebleven. Nieuwe deur onder dakkapel geplaatst. Raampartijen voor- en achterzijde gewijzigd.</p> |

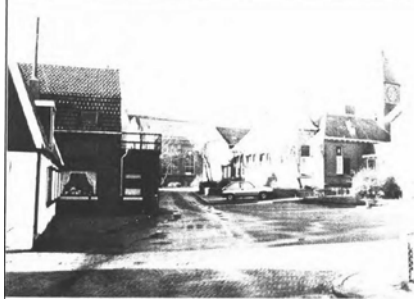
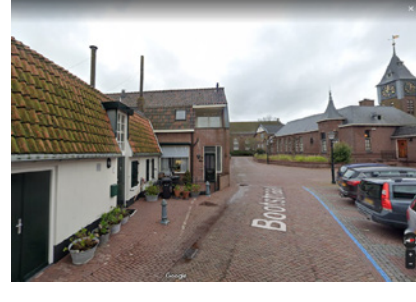
| Bootstraat | | | <p><b>Doorkijkje</b> op zeilmakerij, museum en Bethelkerk vanuit Bootstraat</p> <p><b>Status</b><br/>Grotendeels intact. Woonhuis Wijk 1-56 verbouwd, balkon opgebouwd, modern balkon in dak geplaatst.</p> |

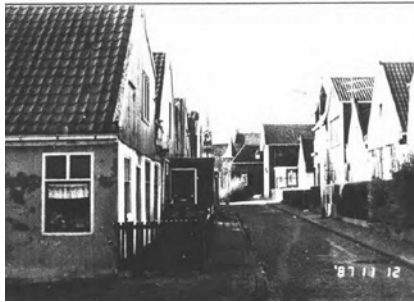
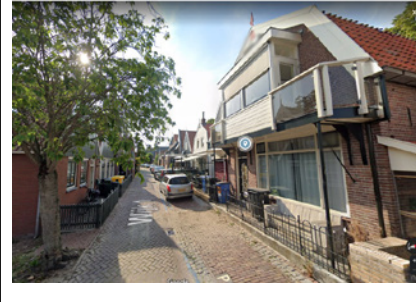
| Haringstraat Wijk 1 | | | <p><b>Beeldbepalend dorpsgezicht</b> met doorkijkje op gemeentehuis en Bethelkerk vanuit Haringstraat.</p> <p><b>Status</b><br/>Helaas is woning aan de rechterkant uitgebouwd, met moderne erker en balkon.</p> |

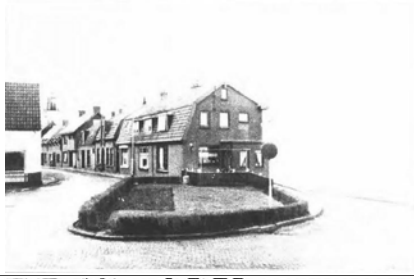
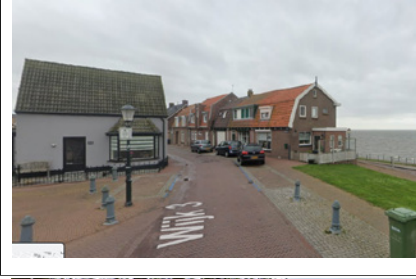
| Vuurtoren-straat | | | <p><b>Beeldbepalend dorpsgezicht</b><br/>Een 'zeestraat'</p> <p><b>Status</b><br/>Zicht op zee intact. Parkje deels parkeerruimte geworden. Linker woning voorzien van erker en grijs geschilderd. Huis rechts wordt afgebroken en in nieuwe stijl opgebouwd, met behoud van dakvorm.</p> |

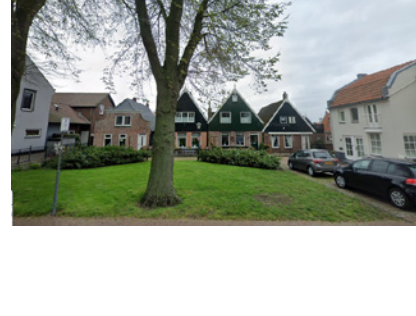
| Wijk 4 -70-74 | | | <p><b>Beeldbepalend dorpsgezicht</b><br/>Rijte woningen met beschoten geveltoppen tegenover kerk.</p> <p><b>Status</b><br/>Grotendeels intact. Hek rond park is verwijderd. Pleisterwerk van linker en rechterhuis verwijderd. Raamwerk linker en middelste woning aangepast. Linker woning voorzien van moderne voordeur. Woning geheel rechts verloor helaas historische details en voorzien van niet passend hek.</p> |

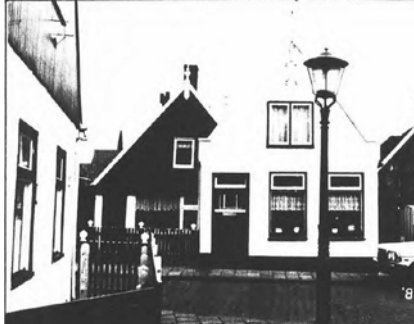
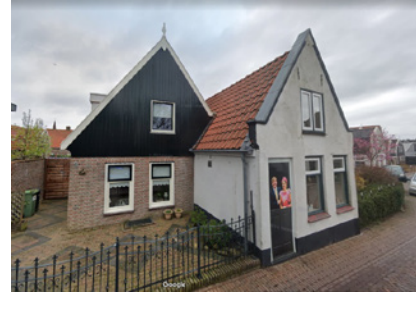
| Wijk 5-109/110 | | | <p><b>Woonhuizen</b><br/>Twee in elkaar gebouwde huisjes.</p> <p><b>Status</b><br/>Historische details grotendeels intact. Historisch hek vervangen door moderne variant.</p> |

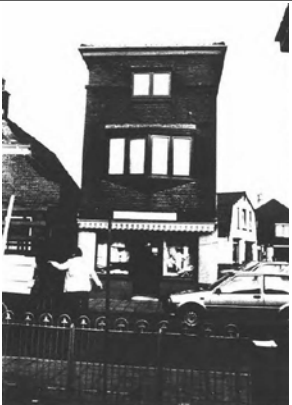
| Wijk 2 – 94A | | | <p><b>Winkel-woonhuis</b><br/>Vml scheerwinkel, Hoog smal pand met 2 verdiepingen onder plat dak. Driehoekige erker op 1<sup>ste</sup> verdieping.</p> <p><b>Status</b><br/>Gerenoveerd met historische details intact. Bestemming niet gewijzigd.</p> |

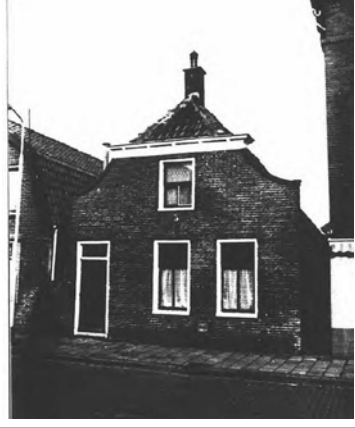
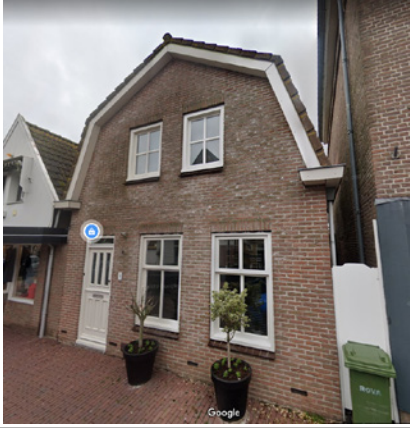
| Wijk 2 - 94 | | | <p><b>Woonhuis</b><br/>Met lijst bekroonde zwenkgevel.</p> <p><b>Status</b><br/>Helaas is de bijzondere zwenkgevel en houten lijst geheel verdwenen.</p> |

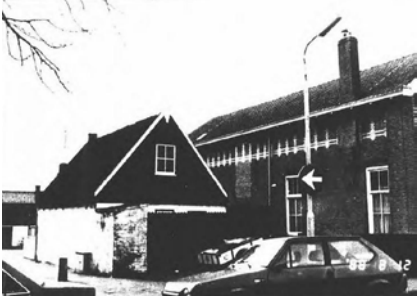
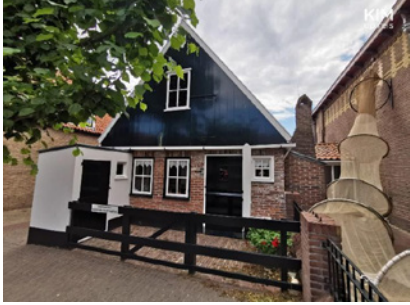
| Wijk 2 - 4 | | | <p><b>Woonhuis</b><br/>Pandje met beschoten geveltop. Deels achter houten schutting gelegen.</p> <p><b>Status</b><br/>Rijksmonument<br/>Onderdeel van Museum Het Oude Raadhuis. Prachtig gerestaureerd en voorzien van houten hek.</p> |

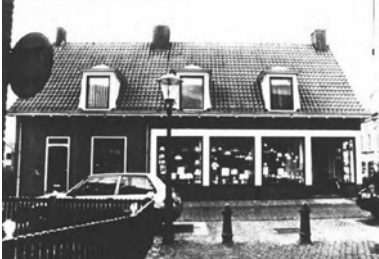
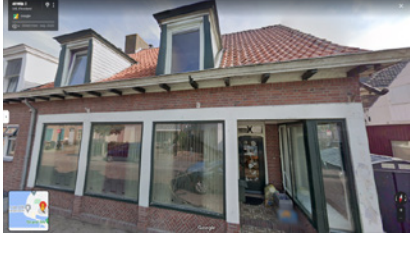
| Wijk 1 - 16 | | | <p><b>Winkel-woonhuis</b><br/>In de tuin staat een garage die oorspronkelijk als traanketel werd gebruikt.</p> <p><b>Status</b><br/>Voorzijde mooi gerenoveerd. Achterzijde van zowel deze als naastliggende woningen ingrijpend verbouwd en voorzien van grootschalige, niet passende aanbouw, erkers, dakkapellen en tuinmuren.</p> |

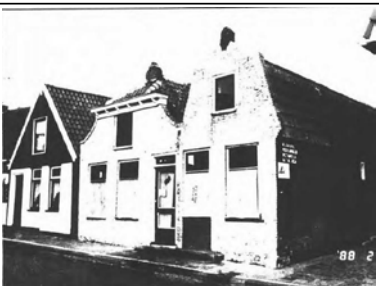
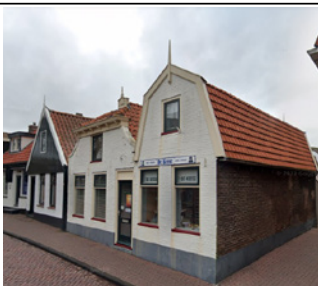
| Wijk 2 - 50 | | | <p><b>Woonhuis met kolenloods</b><br/>Karakteristiek duo</p> <p><b>Status</b><br/>N 52 is aangewezen als rijksmonument, nr 50 en 51 niet. Nr 51 is prima gerenoveerd, nr 50 niet. Huis had unieke gevel met bijzondere bakstenen zigzag details en laadraam voor kolen op eerste verdieping. Helaas zijn vrijwel alle historische details weg-gerenoveerd.</p> |

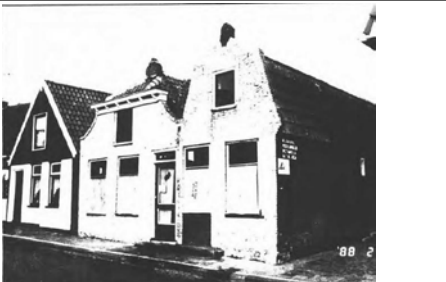
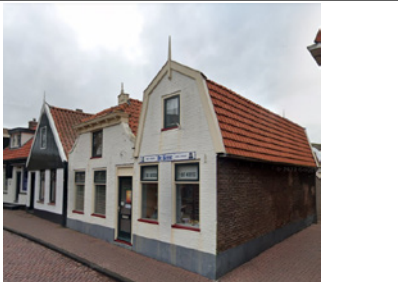
| Wijk 2 - 50 | | | <p><b>Woonhuis met kolenloods</b><br/>Karakteristiek duo</p> <p><b>Status</b><br/>N 52 is aangewezen als rijksmonument, nr 50 en 51 niet. Nr 51 is prima gerenoveerd, nr 50 niet. Huis had unieke gevel met bijzondere bakstenen zigzag details en laadraam voor kolen op eerste verdieping. Helaas zijn vrijwel alle historische details weg-gerenoveerd.</p> |

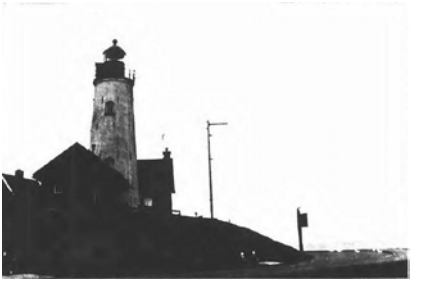
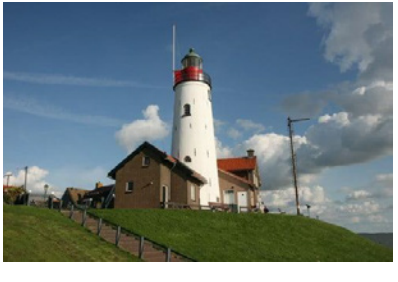
| Wijk 3 - 80 | | | <p><b>Vuurtoren</b></p> <p><b>Status</b><br/>Rijksmonument<br/>Werd in 2024 heropend na renovatie. Historische details mooi bewaard.</p> |

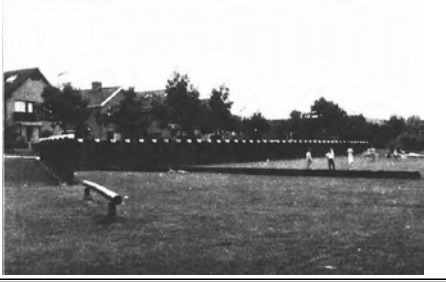
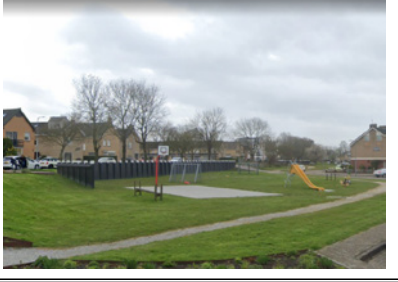
| Waaierhoek | | | <p><b>Palenscherp</b><br/>Reconstructie van palissadenwand.</p> <p><b>Status</b><br/>In 2021-22 mooi gerenoveerd.</p> |

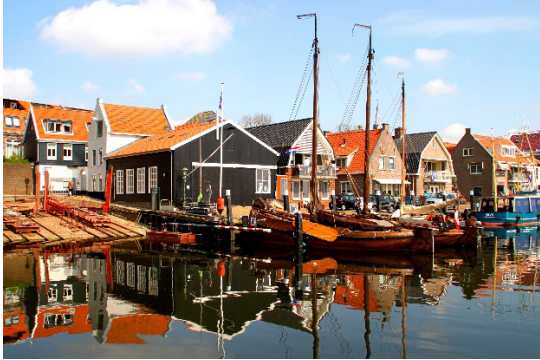
### Werf Hakvoort en Bidderschuur

Werf werd in 1878 door zonen van Hakvoort uitgegraven. De muur achter de werf werd door gevangen officieren tijdens WOI gebouwd. Tijdens WOII werden in achterliggend woonhuis onderduikers ondergebracht. De Bidderschuur is nu in handen van Stichting Urker Botter, die dit sloopstypet in de vaart houdt. Tevens locatie voor dagopvang.

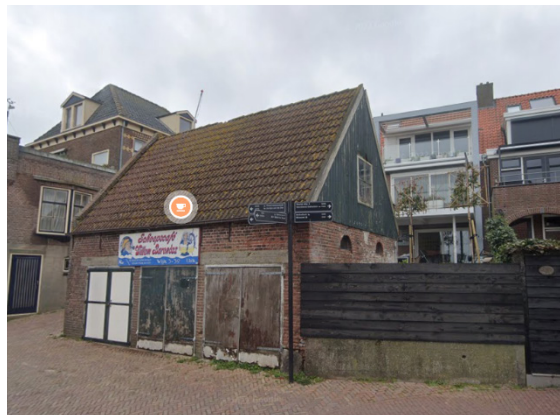
## Wijk 1-17

Hier werden vroeger netten en zeilen getaand door zeilmaker Hakvoort. Eenvoudig pand onder Hollandse pannen gezet zadeldak. Jaartalenkers met jaartal in gevel. Twee gietijzeren rondboogvensters in geveltoppen.

In 2024 gerenoveerd met behoud van een aantal historische details.

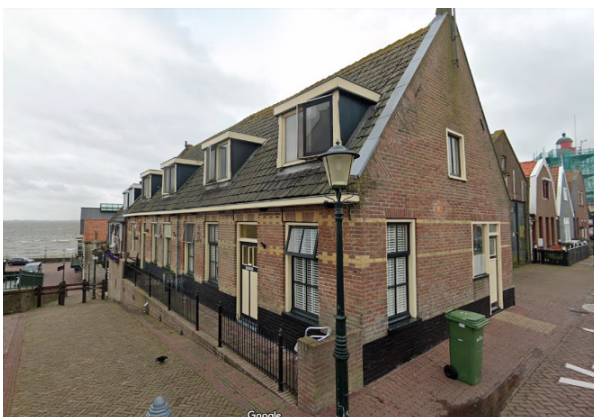
## Wijk 1-6-8

Dit rijtje huizen is gebouwd op de Staverse Hoogte met decoratief geel bakstenengebruik, muurankers en symmetrisch geplaatste dakkapellen.

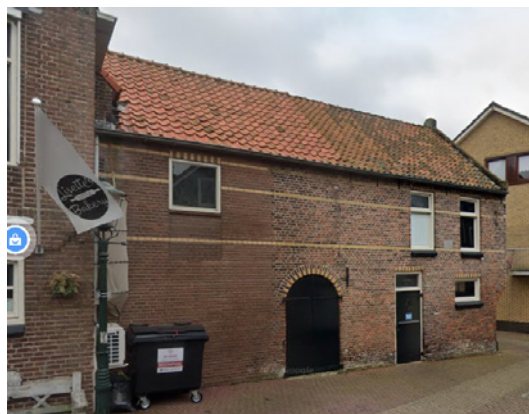
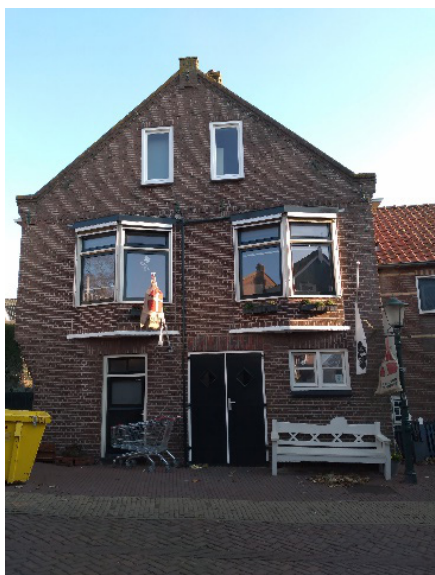
## Wijk 1-48

Deze schuur stond naast oude Hulp en Steun gebouw (nu Roos van Saron). Afgesloten hoek (tromp) ad rechterzijde van de gevel. Dubbele houten deur onder een gemetselde rondboog. Vensters op verdieping met drieruits-bovenlichten.

Redelijk intact. Ligt in verloren hoek. Verdient meer aandacht.

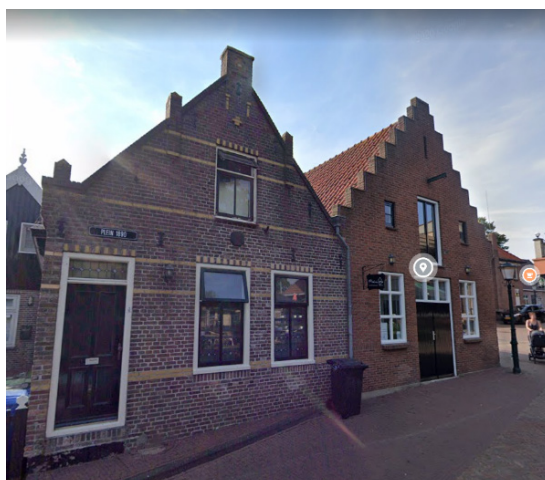
## Wijk 1-76 en 77

Pand met trapgevels, stalen vensters en houten dakkapelletjes. Zolderverdieping met dubbele laaddeur.

Goed onderhouden pandje met behoud van historische details. Verdient zeker monumentenstatus. Dat geldt overigens ook voor het pandje ernaast, Wijk 1-76.

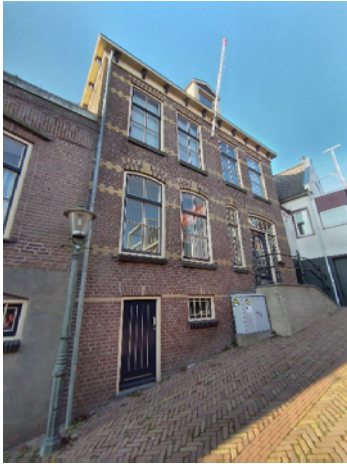
### Wijk 1-17

Dit imposante woonhuis is rond 1915 gebouwd op 'de hoogte van Gerrit Snoek'. Beschikt over een mooie entree.

Goed onderhouden pandje met behoud van historische details. Verdient zeker monumentenstatus. Dat geldt overigens ook voor het pandje eronder, de smederij.

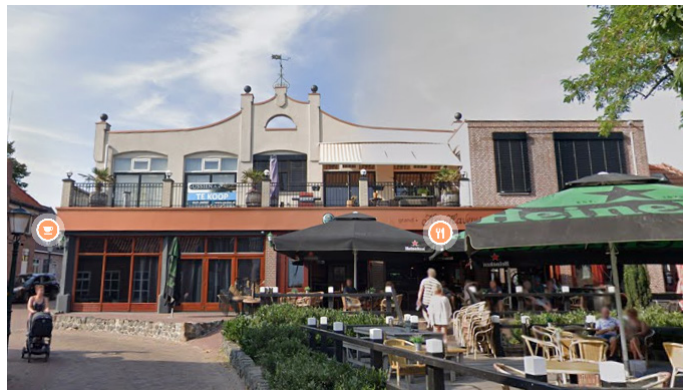
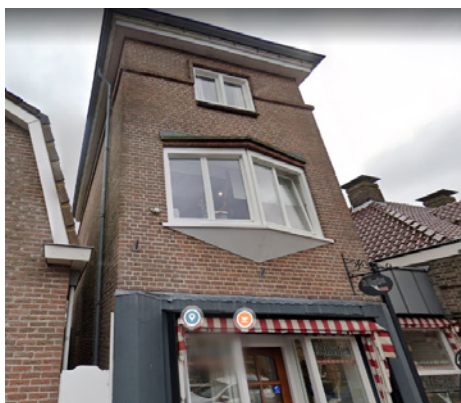
### Wijk 2 -15

Gevelijst met blok- en muizetand. Uitmetselingen in bovenhoeken. Vooraanzicht met lage aanbouw uit ca 1925. Gevelbekroning met ornament en windvaan. Balkon met gemetselde balustrade.

Topgevel redelijk intact. Op begane grond raampartij vervangen. Aanbouw ingrijpend gerenoveerd met lichtere kleur baksteen, grijze rolluiken, nieuw, afwijkend zijraam aan oostkant. Terras blijft zich uitbreiden.

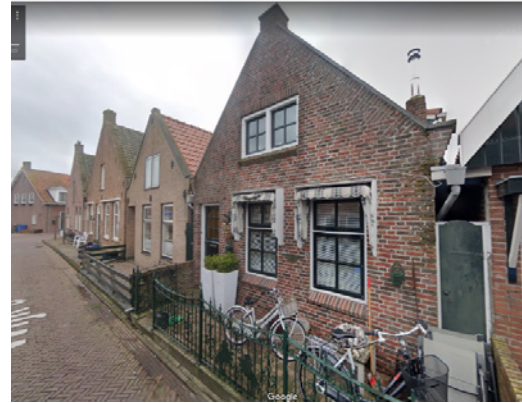
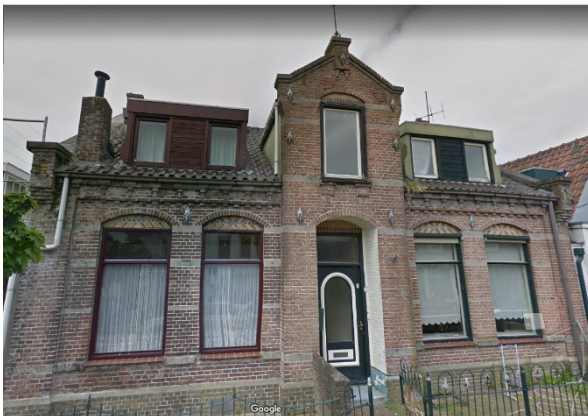
## Wijk 3 Hessel Hoefnagelstraat Rijtje woningen met bakstenen gevel

Aan het begin van de Hessel Hoefnagelstraat staat dit viertal redelijk intacte woningen, met bakstenen gevels. De verscheidenheid in baksteen, de zigzag patronen, muurankers en deels historisch hekwerk maakt dit een zeer aantrekkelijk viertal.

Goed onderhouden.

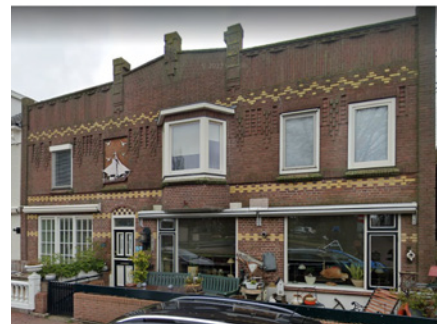
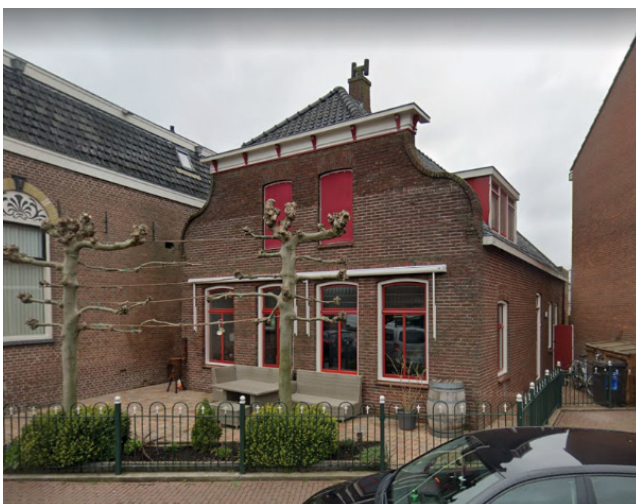
## Wijk 4-6 Woonhuis/Bakkerij

Pand met aantrekkelijke metselverbanden en nog aanwezige bakkersoven

In goede staat. Voorgevel links helaas voorzien van raam met roeden en moderne deur.

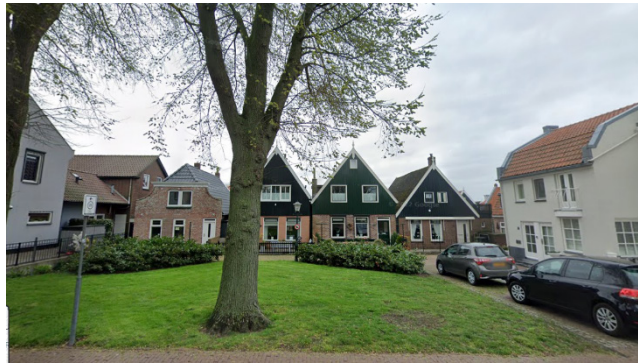
## Wijk 4-70-74 Beeldbepalend dorpsgezicht

Rijtje woningen met besloten geveltoppen tegenover kerk

Grotendeels intact. Hek rond park is verwijderd. Pleisterwerk van linker en rechterhuis verwijderd. Raamwerk linker en middelste woning aangepast. Linker woning voorzien van moderne voordeur. Woning geheel rechts verloor helaas historische details en voorzien van niet passend hek.

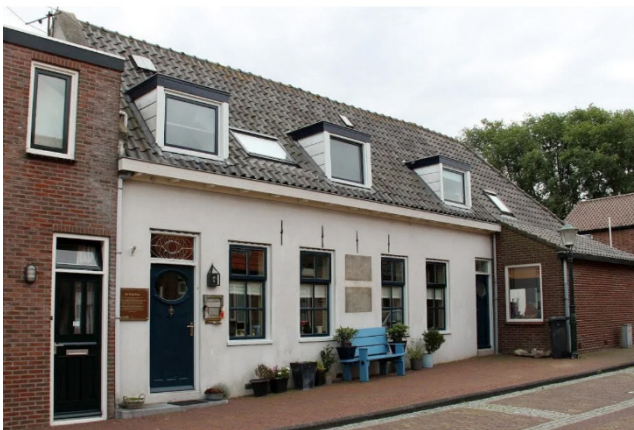
## Wijk 4-76 Wakend Oog Woonhuis

Het Wakend Oog, gebouwd als pastorie in 1736, is het oudste pand van Urk. Heeft mogelijk als lichtbaken gefunctioneerd dmv ovale ramen (ogen) in de noordgevel. Voorzien van twee gevelstenen met de naam van schout en burgemeesters.

Goed onderhouden. Helaas is de noordgevel met ovale ramen niet meer zichtbaar

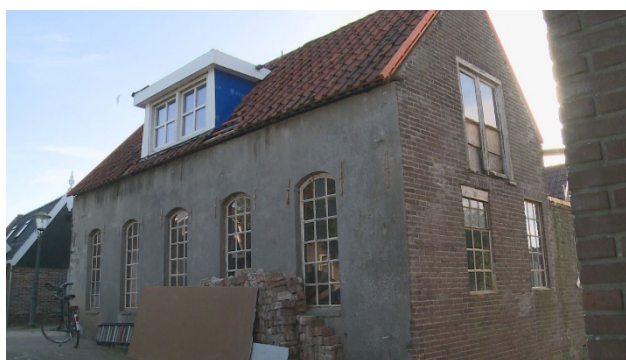
### Wijk 5-37B Timmerschuur Hagendoorn

Rond 1870 werd het gebouw ingericht als timmerwerkplaats. Voor die tijd behoorde het achterste gedeelte bij een boerderij. In dit gedeelte werd een welpot aangetroffen van 7 meter diep bestaande uit los op elkaar gestapelde stenen, en daarnaast diverse opvallende archeologische vondsten.

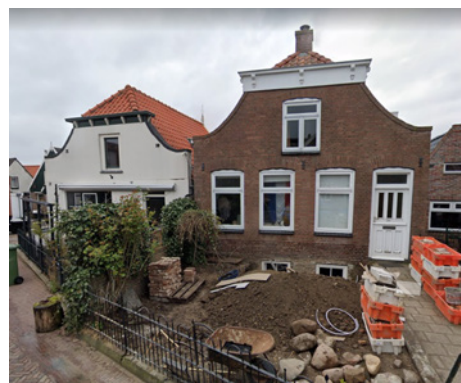
### Wijk 5-36 en 37 Woonhuizen

Huizenduo met houtendaklijst op zwenkgevel. Nr 36 heeft grote, later toegevoegde dakkapel. Ook het pand op nr 35 is van beeldondersteunende waarde

Historische details mooi bewaard gebleven. Nr 36 kreeg modern zonnenscherm dat uit de toon valt. Wijk 5-35 vernieuwd momenteel zijkant.

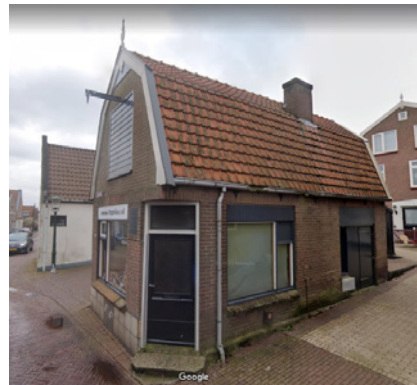
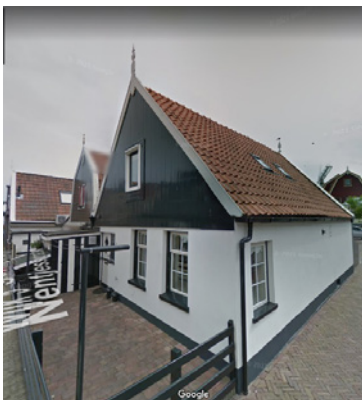
## Wijk 5-143 Winkel werkplaats

Opvallend klein winkelpandje onder gebroken zadeldak. Entree in een afgesneden hoek. IJzeren hijsbalk boven dubbele laaddeur op de zolderverdieping.

Historische details deels intact, helaas sterk verwaarloosd. Verdient nieuwe aandacht.

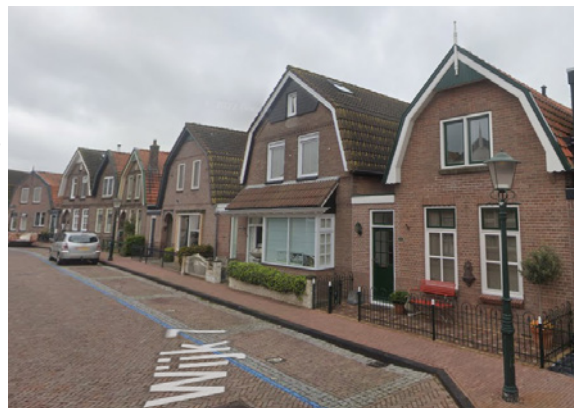
## Wijk 7-57 - 62 Woonhuizen

Rijtje huizen met gebroken zadeldaken en aardige, identieke entreepartijen die ook elders in het dorp als reeks voorkomen (Wijk 7-12 -15)

Diverse huizen hebben helaas de unieke ingang verwijderd. Slechts drie huizen hebben de ronde entree behouden. Ook de unieke witten gevelrand is in sommige gevallen verwijderd. Uitstekende erker tasten het ritme sterk aan.

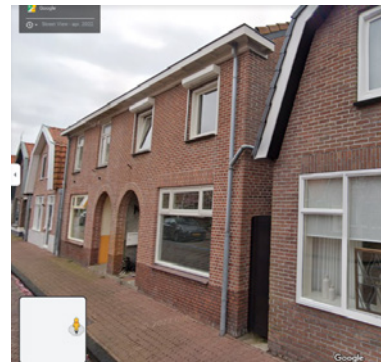
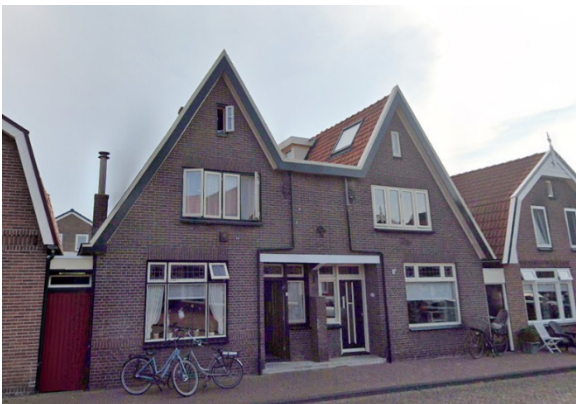
### Wijk 7 – 81/82 Dubbel woonhuis

Tweelingpanden met plat tussen zadeldaken. Ramen met glas in lood bovenlichten.

#### Status

Goed onderhouden. Historische details bewaard gebleven.

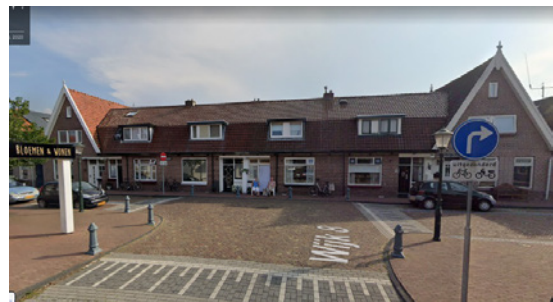
### Wijk 7 – 71/76 Rijtje woningen

Rijtje woningen grotendeels intact. Eindwoningen onder hoger, dwars gebroken zadeldak. Inspringen, dubbele entrees onder latreien.

#### Status

Grotendeels intact. Enkele nieuwe, moderne voordeuren geplaatst.

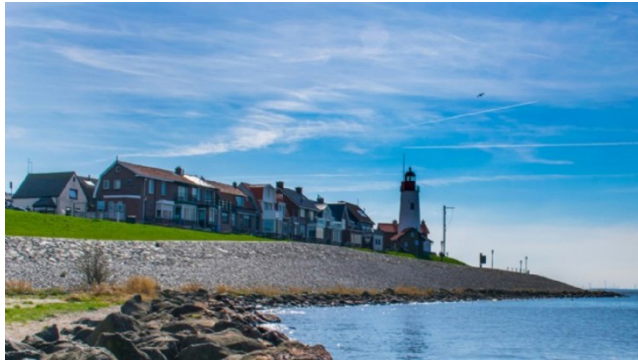
### **Zeewering**

De zeewering stamt uit de Middeleeuwen. De zwerfkeien zijn afkomstig van de Vormt.

### **Status**

In 2003 gerenoveerd, waarbij na protesten de historische zwerfstenen een plek tussen de basaltblokken kregen.
