Urker Pareltjes

Pleidooi voor betere bescherming

BIJLAGE 1 Overzicht beeldbepalende panden Urk Monumenten Inventarisatie Project

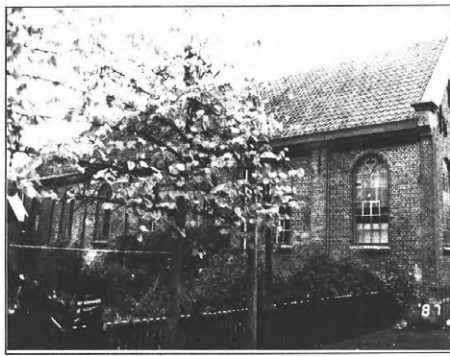
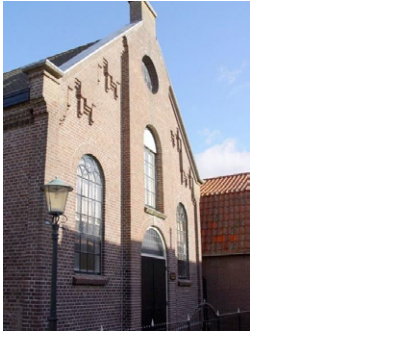
Wijk 4 - 101

<p>Kerk</p> <p>Status</p> <p>Rijksmonument Historische details behouden.</p>
Wijk 5-10

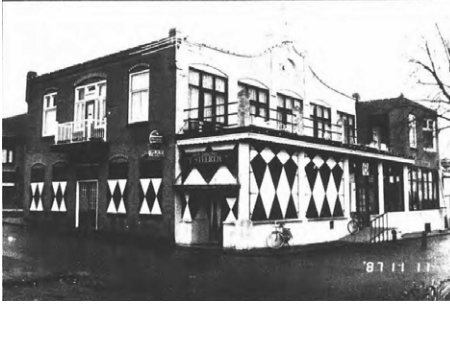
<p>Woonhuis</p> <p>Urker huisje met gepleisterde gevel met beschoten geveltop en glas in lood bovenlichten.</p> <p>Status</p> <p>Rijksmonument Onlangs mooi gerestaureerd. Historische details behouden. Steeg overdekt, houten hek verwijderd.</p>
Wijk 2 - 15

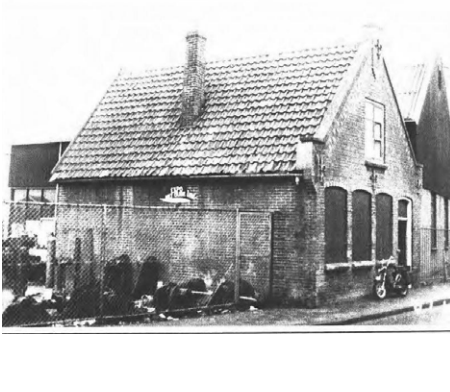
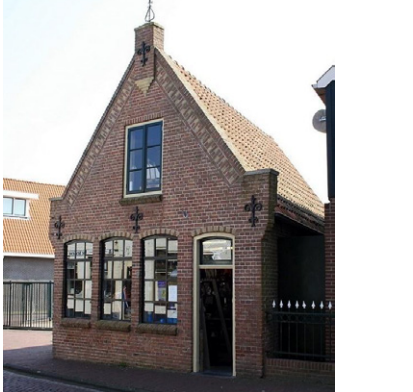
Wijk 2 - 26

<p>Smederij</p> <p>Aardig voorgeveltje dat schuin geplaatst is tov de zijgevels. Uitgemetselde dakaanzet met schouder.</p> <p>Status</p> <p>Rijksmonument Historische details behouden. Hier kan Urk trots op zijn. Mag meer aandacht krijgen.</p>

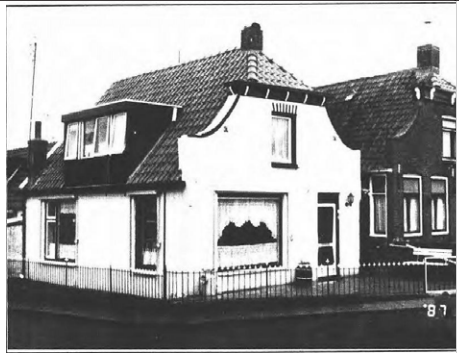
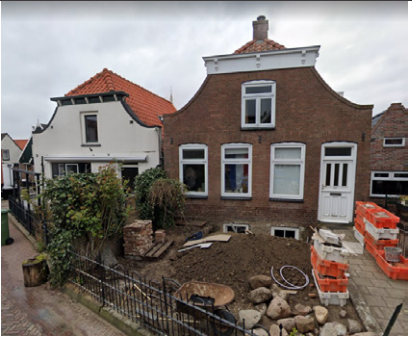
<p>Wijk 5 – 36 en 37</p>

<p>Woonhuizen Huizenduo met dakgevel op zwenkgevel. Nr 36 heeft grote, later toegevoegde dakkapel. Ook het pand op nr 35 is van beeldondersteunende waarde</p> <p>Status Historische details mooi bewaard gebleven. Nr 36 kreeg modern zonnenscherm dat uit de toon valt. Wijk 5-35 vernieuwd momenteel zijkant.</p>
<p>Wijk 2 – 69 en 69A</p>

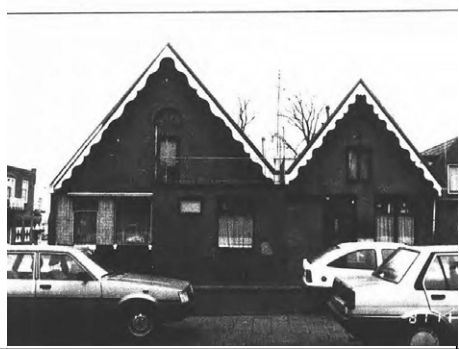
<p>Woonhuizen Twee puntgevels met geschulpte windveren en halfronde, gietijzeren venstertjes onder met pannen gedekte zadeldaken.</p> <p>Status Helaas zijn de prachtige historische details deels verdwenen, inclusief de windveren en halfronde raam op nr 69. Door plastic balkon-omheining is eenheid tussen woningen moeilijk te zien.</p>
<p>Wijk 2 - 85</p>

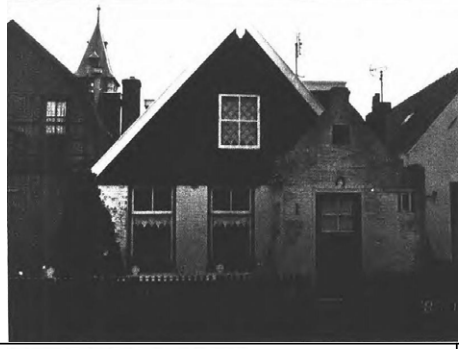
<p>Woonhuis Karakteristiek pand met beschoten geveltop en makelaar. Entree met bakstenen uitbouw met tuitgeveltje.</p> <p>Status Rijksmonument Historische details behouden. Uitbouw geverfd. Houten hekwerk behouden.</p>

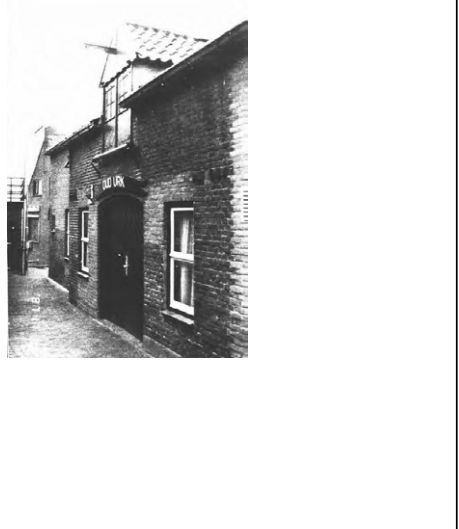
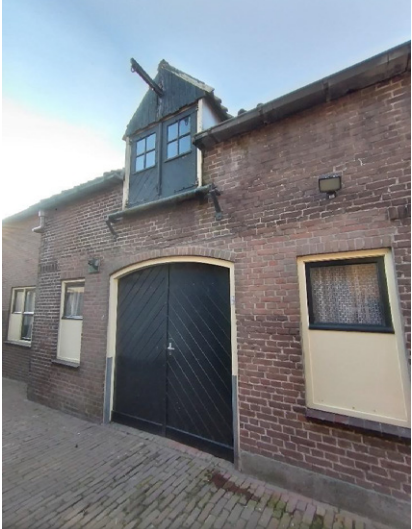
<p>Wijk 3-73</p>

<p>Opslag Houten dakkapel met deurtjes, hijsbalk en met pannen gedekt zadeldakje boven een dubbele deur.</p> <p>Status Grotendeels intact. Onderramen vervangen door houten platen.</p>
<p>Wijk 3 - 66</p>

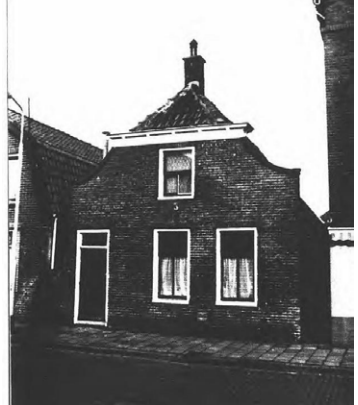
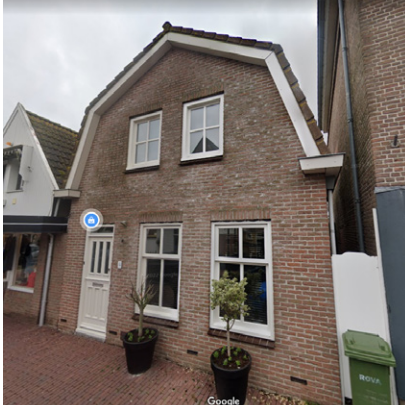
<p>Winkel-woonhuis Vml scheerwinkel, Hoog smal pand met 2 verdiepingen onder plat dak. Driehoekige erker op 1^{ste} verdieping.</p> <p>Status Gerenoveerd met historische details intact. Bestemming niet gewijzigd.</p>
Wijk 2 - 94

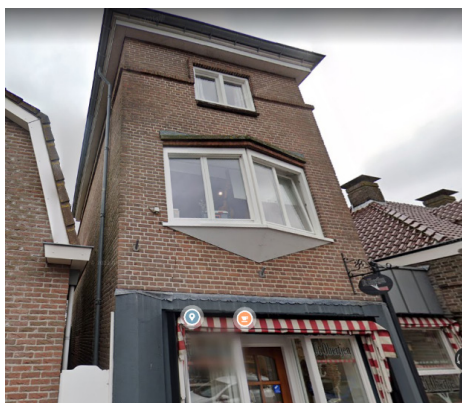
Topgevel redelijk intact. Op begane grond raampartij vervangen. Aanbouw ingrijpend gerenoveerd met lichtere kleur baksteen, grijze rolluiken, nieuw, afwijkend zijraam aan oostkant. Terras blijft zich uitbreiden.

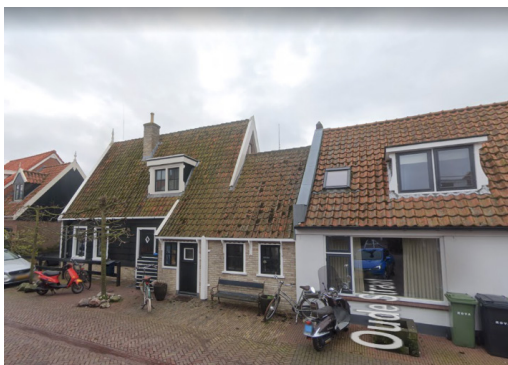
Wijk 5-20 Woonhuis

Samengesteld huis met gespleten dak en mooie originele details. Historische schutting.
